Análise hidroambiental de nascentes utilizadas para abastecimento humano na zona rural do município de Baianópolis (Bahia)

Hydroenvironmental analysis of springs used for human supply in the rural area of the municipality of Baianópolis (Brazil)

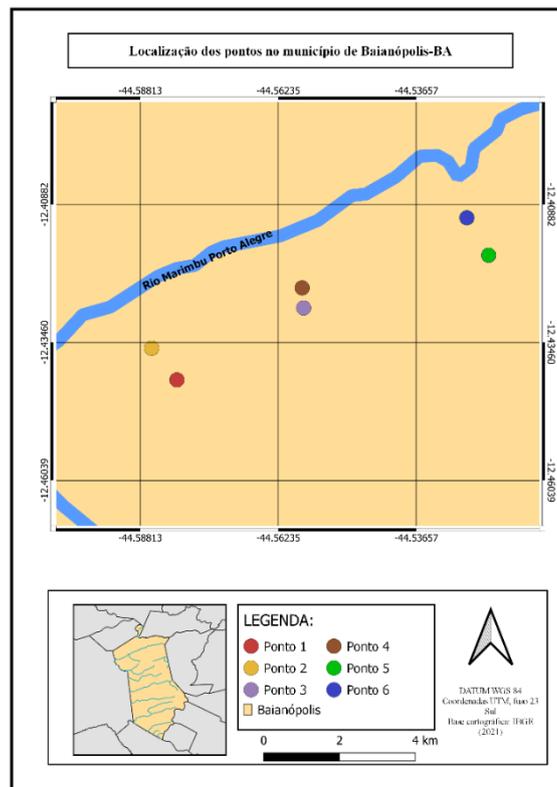
As comunidades estudadas são próximas entre si, em cerca de 5 km de distância de Tabua à Bebedouro e cerca de 3 km de distância de Bebedouro à Água Boa. Os pontos de coleta estão inseridos próximos às comunidades, já que essas foram construídas no entorno das nascentes, conforme apresentado na Figura 2.

Figura 2 – Localização dos pontos de coleta usados no estudo.

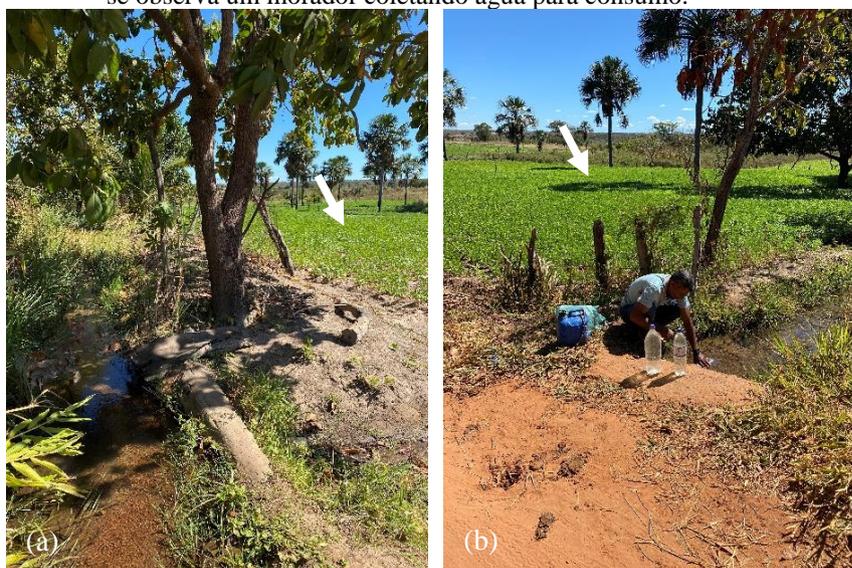
Todos os pontos estudados obtiveram a pontuação mínima no parâmetro “uso da água por humanos”, mesmo nos pontos inseridos dentro das APPs, pois a água é usada constantemente pelos moradores das comunidades e vizinhanças. O mesmo resultado ocorreu nos estudos realizados por Gomes, Melo e Vale (2005) e Oliveira *et al.* (2020), que observaram o uso antrópico da água através de irrigação, consumo doméstico, uso da área e para pastagem de animais. As áreas de inserção do ponto 2 e ponto 4, especialmente, são usadas para cultivos de agricultura familiar. Nelas, o leito do riacho é parcialmente desviado para rega da plantação, geralmente de feijão, como apresentado na Figura 3.

Figura 3 – Presença de cultivo de feijão à montante dos pontos de coleta (setas): (a) Ponto 2 e (b) Ponto 4, onde se observa um morador coletando água para consumo.

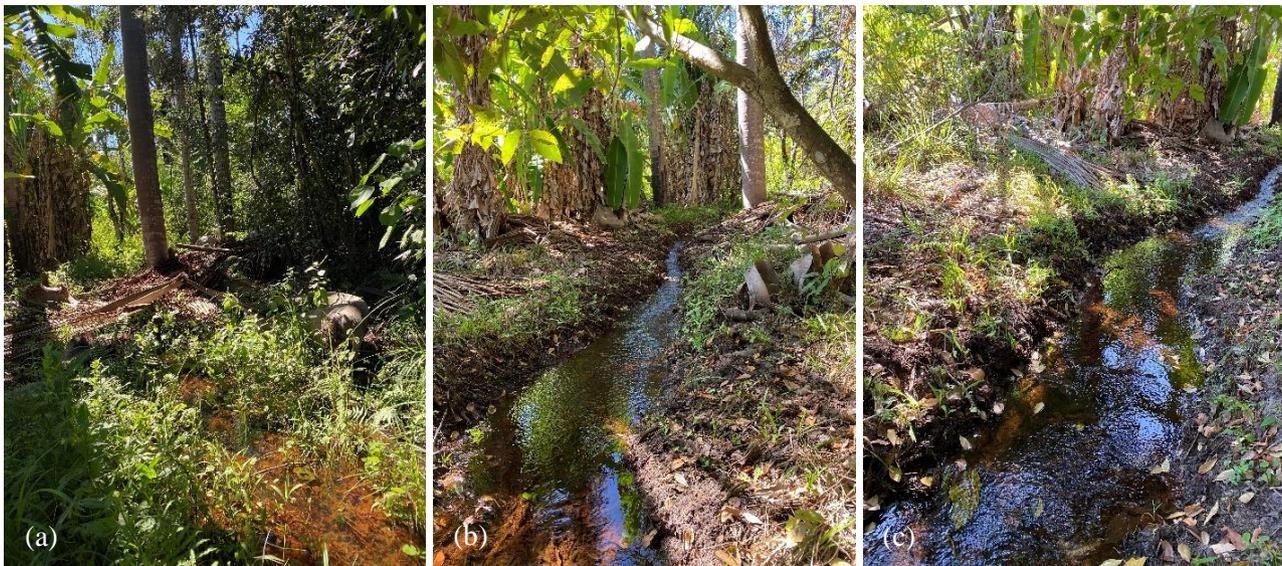
Todos os pontos mais próximos às nascentes foram considerados com pontuação média quanto ao parâmetro “Vegetação”, pois já foram e são alterados pelos moradores ao menos uma vez ao ano, com a realização de um mutirão para limpeza dos córregos, em que toda matéria orgânica oriunda das árvores próximas aos leitos é retirada a fim de aumentar o escoamento da água à montante. A limpeza anual do riacho nas APPs não chega a ser prejudicial à conservação das nascentes, pois é retirado apenas o excesso de matéria orgânica e gramíneas que interferem na passagem da água pelo seu leito natural, evitando que a água transborde e inunde os terrenos marginais, o que, segundo Calheiros *et al.* (2004), pode facilitar o desenvolvimento de espécies semiaquáticas no entorno, promovendo a diminuição da velocidade da água, tornando-a estagnada, com menor teor de oxigênio e reservatório de matéria orgânica e restos vegetais das espécies inundadas. Essa alteração foi vista claramente no ponto 1, em Água Boa, entre as visitas de maio e junho ao local, como apresentado na Figura 4.

Figura 4 – Alteração da vegetação no leito do riacho no Ponto 1 (Água Boa): (a) maio, (b) junho e (c) julho de 2022.

Apesar da limpeza que retirou a maior parte da matéria orgânica em excesso de P1, ainda foi possível observar odor e gosto de ferrugem na água, que diminuíram com a limpeza, mas ainda se mostraram presentes nas demais visitas. Acredita-se que o odor e o gosto de ferrugem na água possam estar relacionados a uma contaminação por ferro-bactérias, variedade de microrganismos capazes de retirar sua fonte de energia através de reações químicas de oxidação de sais solúveis do ferro presente no ambiente aquático lótico, produzindo hidratos de ferro após a metabolização e formando precipitados de cor marrom que normalmente apresentam-se em forma de flocos (Freitas, Inez e Joroski, 2002).

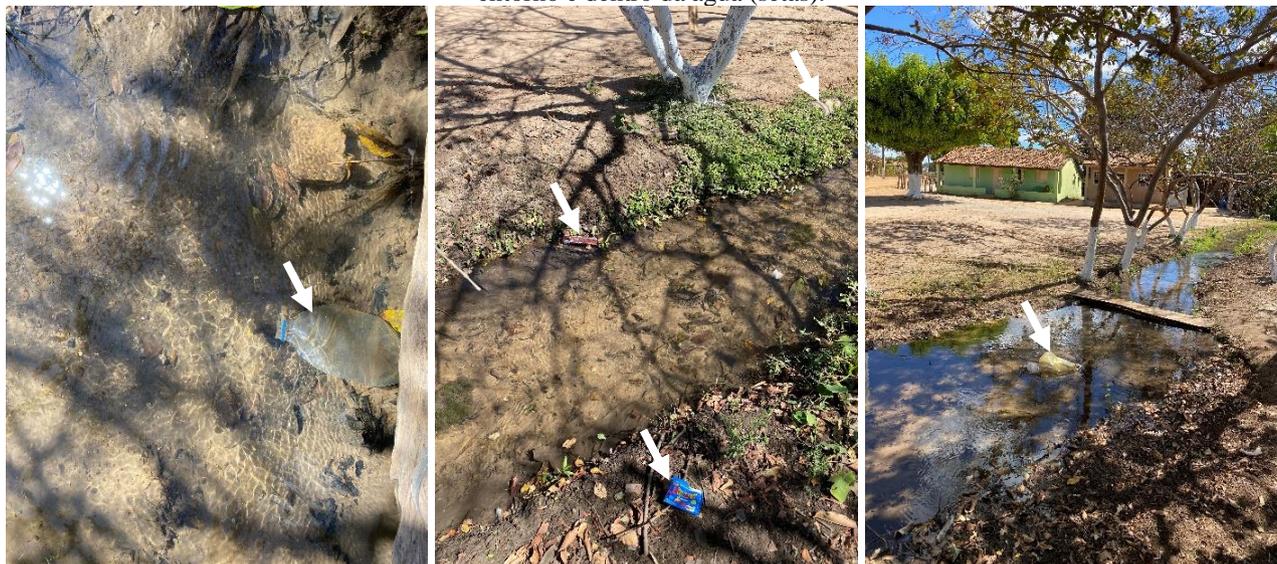
Dentre todos os pontos avaliados, o ponto 6, área inserida dentro da comunidade de Tabua, apresentou a menor pontuação e classificação (ruim) quanto ao IIAN. No local, observou-se lixo no entorno e dentro da água, vegetação totalmente degradada, ausência de proteção e área de inserção, além de leve presença de odor (Figura 5). Também contribuiu para essa classificação a coloração mais turva na água, além da proximidade com residências e estabelecimentos. Torres (2016), indica que a falta de proteção facilita o acesso de animais e pessoas, e aumenta a deposição de lixo e a degradação do local, que podem explicar os problemas encontrados na área.

Figura 5 – Situação do riacho da comunidade de Tabua no Ponto 6, com destaque para a presença de lixo no entorno e dentro da água (setas).

Ponto 6 – Riacho de Tabua.	<ul style="list-style-type: none"> (a) Falta de proteção; (b) Uso por humanos para tarefas diárias; (c) Lixo na água e no entorno do córrego; (d) Degradação da vegetação nativa e inexistência de mata ciliar; (e) Alto teor de salinidade na água; 	<ul style="list-style-type: none"> (a) Proteger o córrego que passa pelo centro da comunidade com cercas, para impedir o acesso fácil por animais e pessoas; (b) Educação Ambiental para redução do uso da água para lavagens de louças e roupas, e opção por uso de detergentes e sabões que apresentem compostos biodegradáveis; (c) Educação ambiental para coleta e proibição da deposição de lixo no entorno e dentro do córrego, desenvolvendo projetos que tenham participação das escolas e associação de moradores da comunidade;

(d) Recuperação florestal da mata ciliar – Solução (b) do ponto 2; (e) Projetos que proponham alguma técnica comunitária para dessalinização da água – Solução (c) do ponto 5.
Todos os pontos	Parâmetros físico-químico e microbiológicos em inconformidade com a legislação (Portaria 888/2021 e Resolução CONAMA 357/2005) para potabilidade da água para consumo humano.	Estudo de metodologias para tratamento simples da água, que possam ser acessíveis e práticas para os moradores das comunidades; Buscar recomposição e restauração das matas ciliares nas nascentes e trechos dos riachos, de modo que proporcionem a médio e longo prazo, a melhoria gradativa e irreversível da qualidade das águas; Além disso, estudar possibilidades para geração de renda aos moradores a partir do uso sustentável das espécies frutíferas de interesse fitoterápico e cosmético presentes nas nascentes.
