Análise físico-química e bacteriológica de corpo hídrico localizado próximo ao cemitério de um município do extremo sul catarinense

Physicochemical and bacteriological analysis of a water body located near the cemetery of a municipality in the extreme south of Santa Catarina (Brazil)

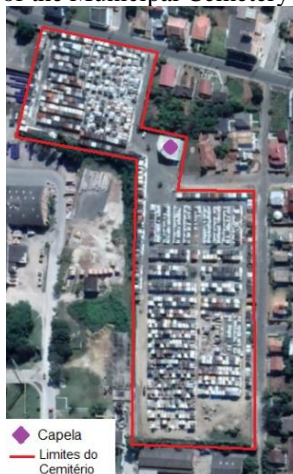
Figura 1 – Vista aérea do Cemitério Municipal de Cocal do Sul.
Figure 1 - Aerial view of the Municipal Cemetery of Cocal do Sul.

O cemitério municipal de Cocal do Sul é situado na região urbana da cidade, na Rua Alfredo Del Priori, e ele possui aproximadamente 26.050 m² de área. Próximo ao cemitério corre o Rio Tigre, que vem da barragem Rio Tigre, localizada na zona rural da cidade. Pode-se observar a vista aérea do cemitério na Figura 1.

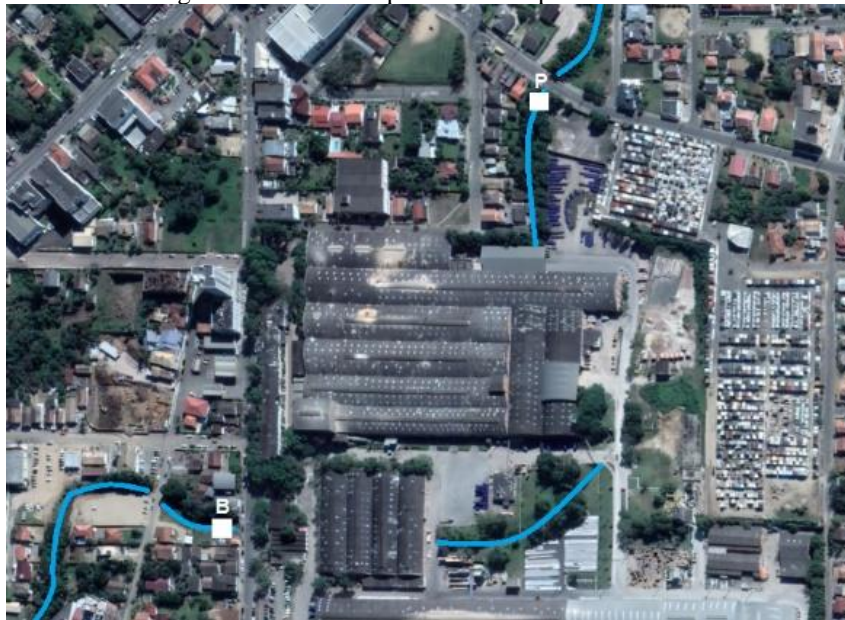
Figura 2 – Pontos de coleta das amostras de água.
Figure 2 – Water sample collection points.

As coletas das amostras do Rio Tigre foram autorizadas pela Fundação Municipal do Meio Ambiente de Cocal do Sul (FUNDAC). No total foram realizadas três coletas em dois pontos, e em dias diferentes. Os pontos escolhidos são: o branco, representado por a “B”, que foi usado como controle, e o outro ponto, simbolizado pela letra “P”, em um trecho próximo ao cemitério, sendo uma região com maior probabilidade de apresentar alguma alteração, uma vez que o necrochorume está concentrado mais próximo dos túmulos. As coordenadas geográficas dos pontos de coleta são de 28°36'08.4"S e 49°19'24.3"W, para o ponto P, e 28°36'19.4"S, 49°19'33.1"W, para o ponto B, e eles podem ser observados na Figura 2 o primeiro fica aproximadamente a 60 m do cemitério e o último fica aproximadamente a 378 m.

Realizou-se as coletas nos dias 15, 22 e 29 de setembro do ano de 2020, todos no período da manhã. No primeiro dia o tempo estava nublado e fazia 8 °C na hora da coleta, no dia 22 o tempo estava parcialmente nublado e fazia 8 °C, já no último dia de coleta o dia estava ensolarado e fazia 16 °C. Tanto na primeira e na terceira coleta, choveu no dia anterior. A menor distância entre o rio e o cemitério é em torno de 45 m, como se pode observar na Figura 3, também na Figura 3 é possível ver o sentido do fluxo do rio.

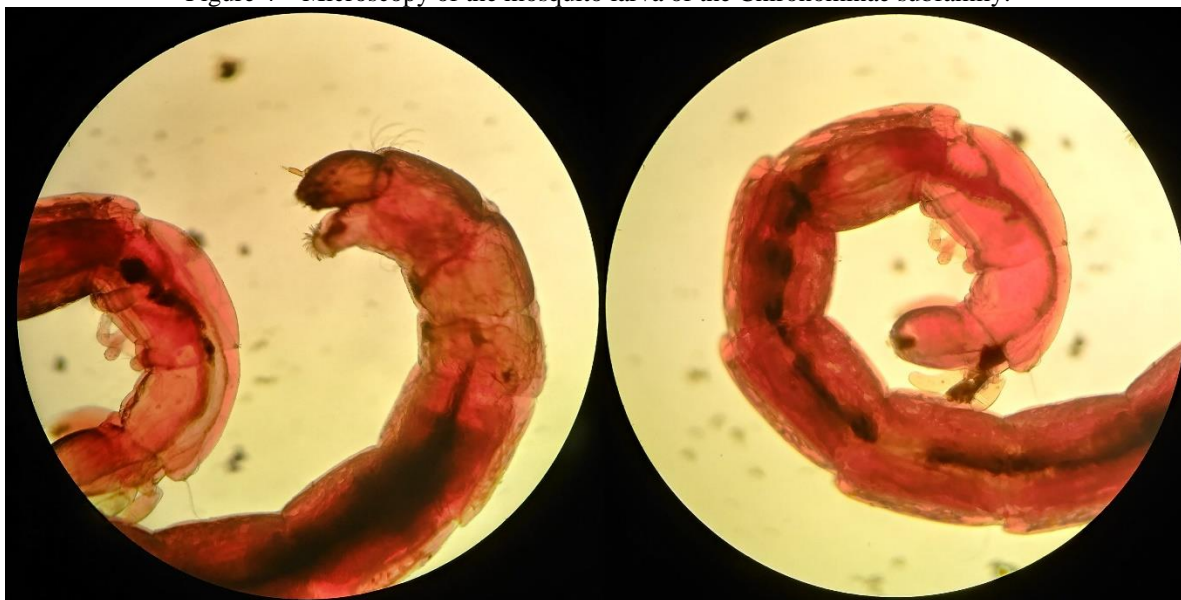
Figura 4 – Microscopia da larva do mosquito da subfamília *Chironominae*.
Figure 4 – Microscopy of the mosquito larva of the *Chironominae* subfamily.

Durante a coleta das amostras foram encontradas larvas de mosquito da subfamília *Chironominae* (família *Chironomidae*), em ambos os pontos de coleta. Imagens das larvas encontradas podem ser observadas na Figura 4.

De acordo com Santos (2007), a presença da família *Chironomidae* pode ser relacionada a uma má condição da água onde eles se encontram, principalmente devido a um valor aumentado de matéria orgânica e consequentemente uma diminuição do oxigênio dissolvido.
