Avaliação da qualidade de águas de poços da zona rural e urbana da cidade de Viçosa do Ceará (Brasil) de acordo com parâmetros físicos e químicos

Evaluation of physical and chemical parameters of well water in rural and urban areas of the city of Viçosa do Ceará (Brazil).

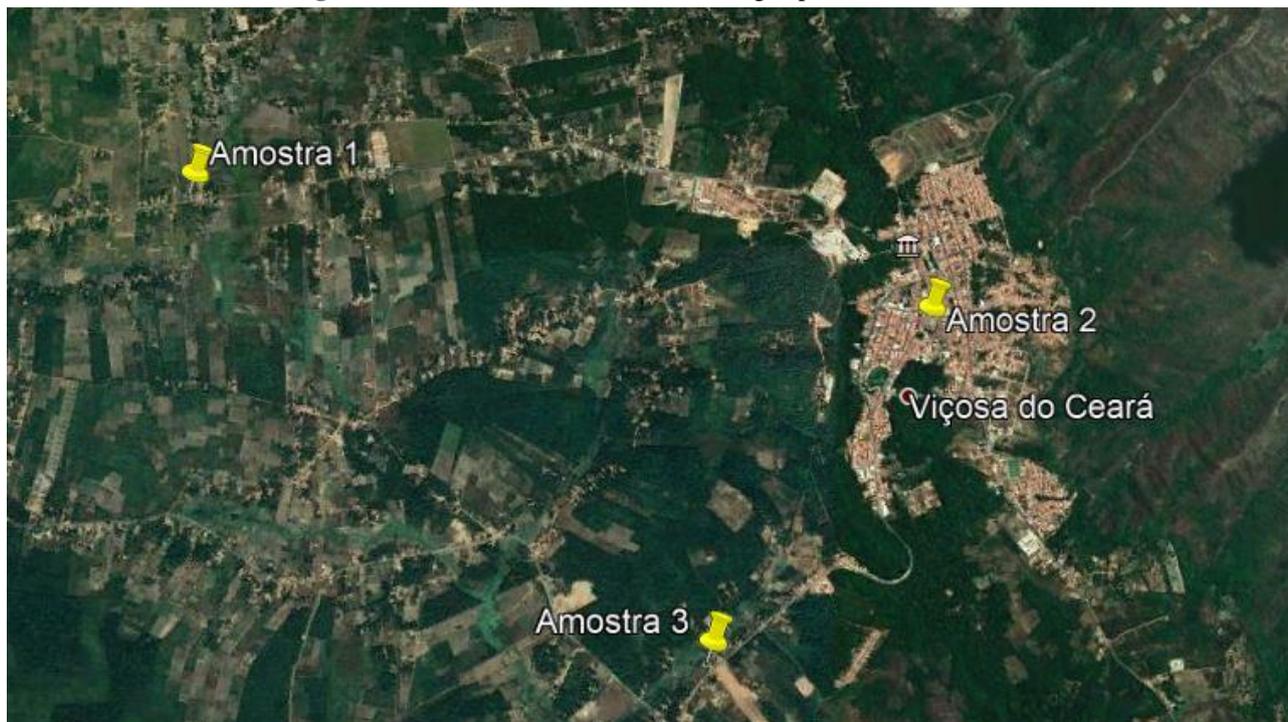
Figura 2- Pontos de coleta de amostra de água para análise em laboratório

Os três pontos da cidade de Viçosa do Ceará, englobaram tanto a parte da zona urbana como zona rural do município. A Figura 2 mostra a localização aproximada dos pontos de coleta.

- Amostra 1 - Sítio Delgada, localizado na zona rural de Viçosa do Ceará e fica a aproximadamente a 4,9 km do centro da cidade. As coordenadas geográficas do local de coleta são 3°33'47"S e 41° 7'51.24" O;
- Amostra 2 - Centro da Cidade de Viçosa do Ceará. As coordenadas geográficas do local de coleta são 3°34'7.67"S e 41° 5'29.50"O.
- Amostra 3- foi coletada, também na zona rural, no Sítio Brejo Grande que fica a aproximadamente 3,9 km de distância do centro da cidade de Viçosa do Ceará. As coordenadas geográficas do local são 3°35'12.39"S e 41° 6'9.17"O.

Os pontos escolhidos para a coleta das amostras englobam diferentes cenários. As amostras 1 e 3 estão localizadas na zona rural enquanto a amostra 2 se encontra em zona urbana.

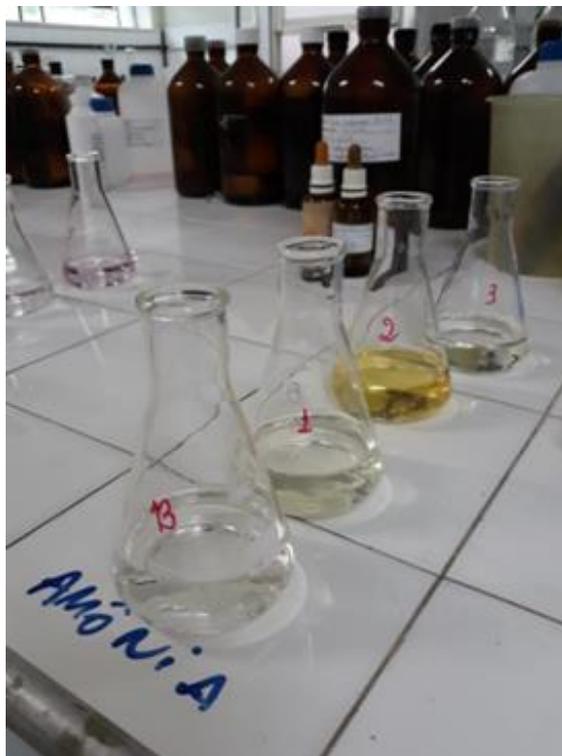
Figura 3- Análises Físico-Químicas realizadas no laboratório

Os ensaios foram feitos em laboratório no Instituto Federal de Educação, Ciência e Tecnologia do Ceará - Campus Sobral. Os parâmetros analisados foram comparados aos padrões da Portaria de Consolidação do Ministério da Saúde Nº 5 de 2017 e Resolução Conama Nº 396 de 2008. A figura 3 representa as análises feitas com as amostras.

Após a escolha dos pontos de coleta, as amostras foram recolhidas em recipientes limpos e secos e, acondicionadas em isopor até o momento dos ensaios em laboratório. Teve-se com o presente estudo, o cuidado para que as características físico químicas das amostras se mantivessem preservadas e livres de contaminantes. Todos os equipamentos utilizados para as análises no laboratório estavam devidamente calibrados.

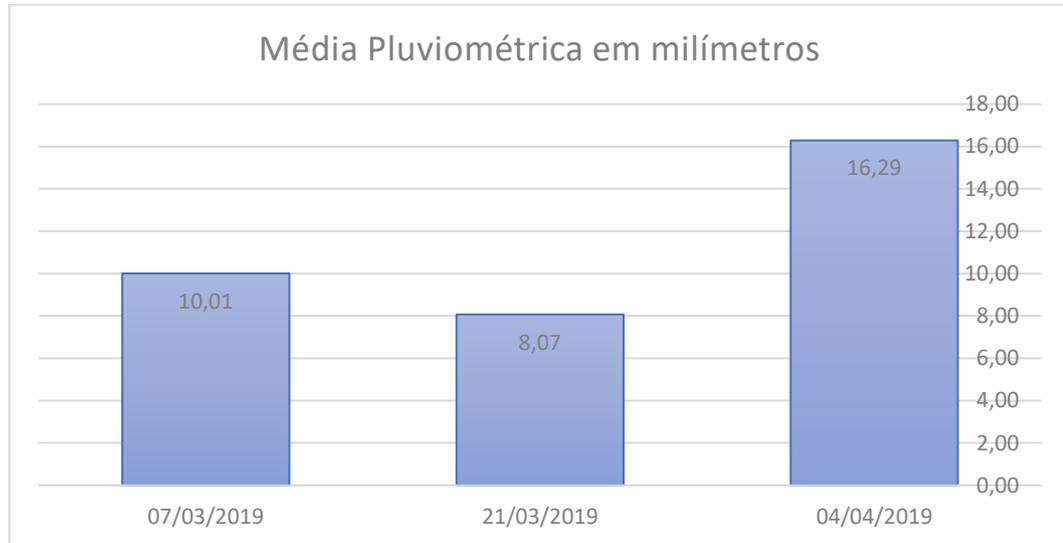
Figura 4- Média das chuvas entre os períodos de coleta das amostras.

O período de coleta das amostras na cidade de Viçosa do Ceará foi marcado por chuvas intensas, o que de certa forma, pode ter afetado alguns dos parâmetros analisados, tal variação pode ser constatada pela Figura 4 que corresponde à média das chuvas entre os períodos de coleta de acordo com as medições da Funceme.

Quando Silva *et al* (2014) buscou em seus estudos avaliar a qualidade de 31 poços do tipo cacimba na região do bairro Pedra Noventa, em Cuiabá (MT) foi constatado que, durante o período de chuvas a concentração de todas as substâncias além de alteradas se intensificaram. Para o caso de Viçosa foi verificado que as concentrações dos parâmetros analisados também mudaram ao longo dos dias, assim como foi visto intensa variação pluviométrica durante os meses analisados. Tal fator pode ter contribuído diretamente no processo de diluição das substâncias envolvidas e elencando diretamente para a redução dos níveis de alguns parâmetros como o Nitrato por exemplo, demonstrado pela Tabela 02.
