## Análise quali-quantitativa da arborização da avenida Getúlio Lustosa Nogueira, Cristalândia - Piauí (Brasil)

## Quali-quantitative evaluation of afforestation of Avenue Getúlio Lustosa Nogueira, Cristalândia – Piauí (Brasil)

**Como referenciar este artigo:** Oliveira, M.R.G., Castro, V.L.C., Vieira, C.F., Maciel, C.A., Abreu, L.P. (2019). Análise quali-quantitativa da arborização da avenida Getúlio Lustosa Nogueira, Cristalândia - Piauí (Brasil). **Revista Brasileira de Meio Ambiente**, v.7, n.2 (Edição Especial – VI SIMGEAPI), p.10-18.

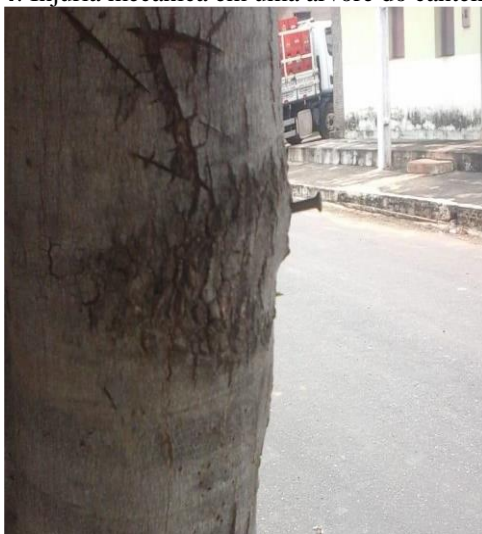
Um dos indivíduos arbóreos no canteiro central possui injúrias mecânicas com boa recuperação e outra foi submetida poda inadequada (Figura 04 e 05). Cabe destacar aqui, que as árvores de frutos carnosos como a Mangueira não são recomendadas para canteiros centrais ou via de alta movimentação, pois, podem gerar acidentes com os transeuntes. “As espécies nativas são as que reúnem melhores características para compor a floresta urbana, estão adaptadas ao clima local e com resistência maior que uma espécie exótica por exemplo” (Osako, Takenaka, Silva, 2016).

**Figura 04:** Injúria mecânica em uma árvore do canteiro central.

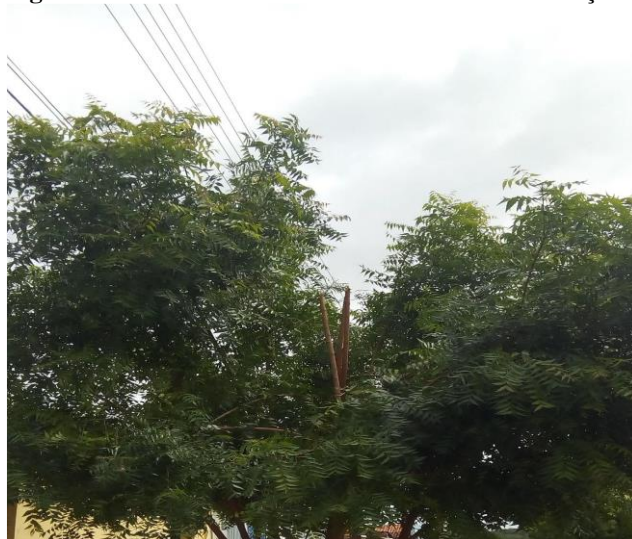
**Figura 05:** Poda realizada em árvore localizada na calçada.

Durante o processo de poda, deve ser levada em consideração a segurança do local em que a árvore está situada, pois segundo Moura e Santos (2009), “em casos de necessidade de poda, como poda radical ou erradicação, faz-se vistoria e verifica-se qual a espécie e as condições em que o vegetal se encontra e se realmente compromete a segurança do local e o tipo de poda a ser realizada”.

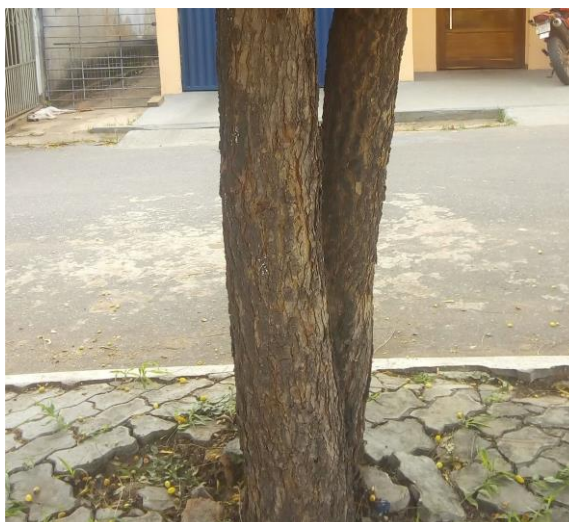
Sobre a sinalização de trânsito, é ausente na avenida. As redes elétricas observadas foram do tipo secundária e de baixa tensão, a iluminação pública é presente em quase toda a avenida, principalmente entre as árvores do canteiro central sendo não encobertas. Quanto ao sistema radicular encontrado nas espécies foi o caule ramificado (Figura 06).

**Figura 06:** Árvore com caule ramificado
