Análise quali-quantitativa da arborização de um condomínio horizontal na cidade de Corrente - Piauí (Brasil)

Quali-quantitative evaluation of horizontal condominium afforestation in Corrente – Piauí (Brazil)

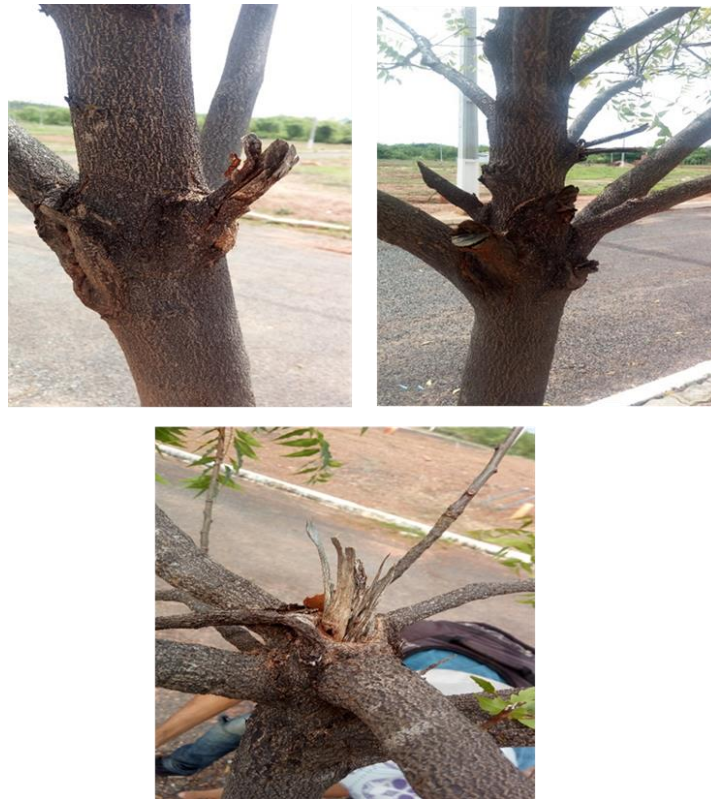
Constatou-se na área de estudo que os vegetais em sua maioria apresentavam injurias mecânicas sem sinal de recuperação (Gráfico 2A e Figura 4), resultado de podas irregulares e malfeitas (Gráfico B),

contribuindo conseqüentemente a perda da vitalidade do vegetal. A constatação de podas irregulares e mal feitas nos vegetais, revelando a limitação de conhecimento sobre as etapas de corte que envolve o processo de poda, principalmente ao tipo de instrumento a ser utilizado pelos profissionais que a realizam, bem como capacitação profissional para fazê-lo. Cabe ressaltar que a manutenção das árvores deve ser realizada de modo a viabilizar e compatibilizar a permanência de exemplares adultos, frondosos, saudáveis e sem sequelas de injúrias.

Figura 5 – Registros fotográficos de podas malfeitas que incorreram em injúrias mecânicas.

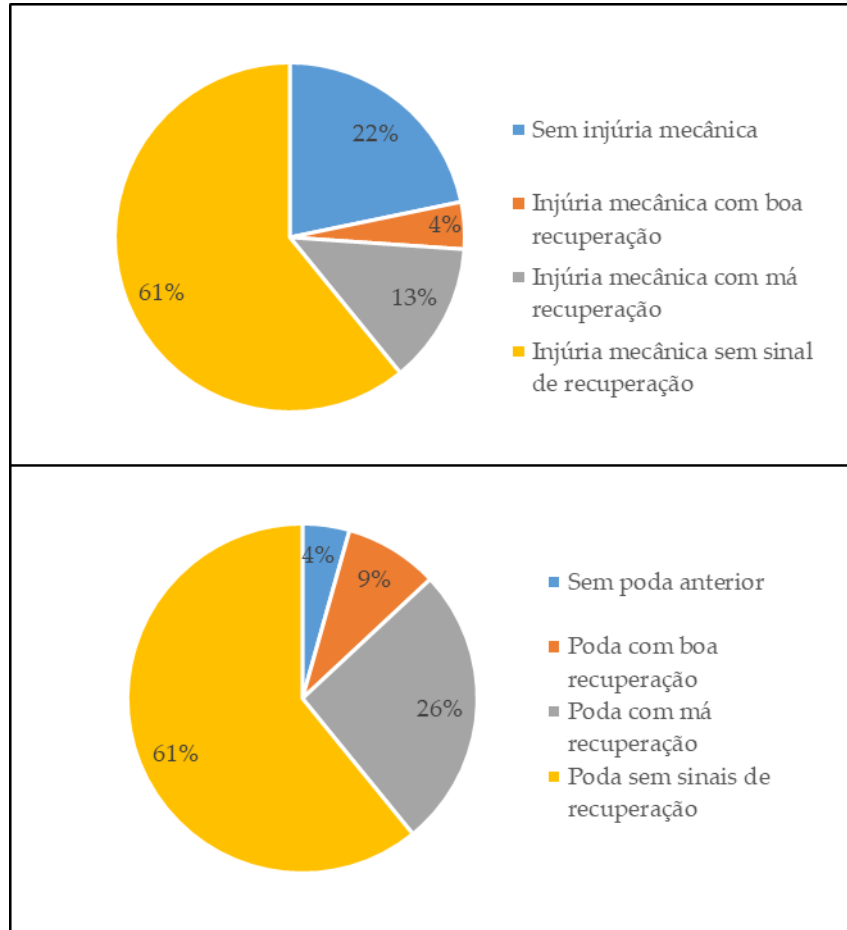
Figura 6 – Frequência relativa da ocorrência de (A) Injúrias mecânicas, (B) Podas anteriores.

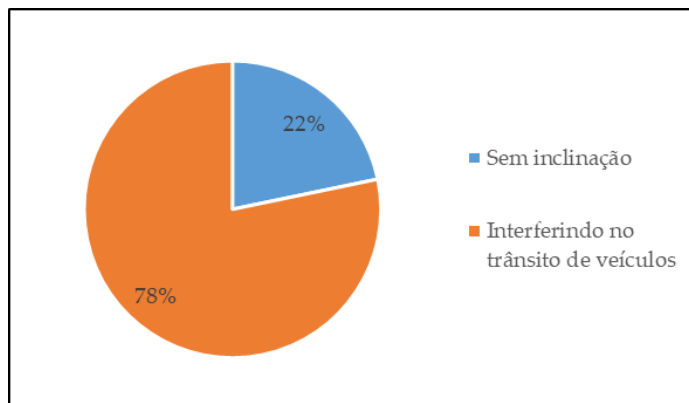
A inclinação de uma árvore pode afetar a passagem dos transeuntes e o tráfego de veículos, sendo ambos identificados na área de estudo, processo que está associado à falta de manutenção, em especial com relação a podas (Gráfico 3). A parte aérea de um vegetal, denominada fuste, tende a mudar seu sentido através de ações relacionadas ao fototropismo que é o crescimento de uma planta em direção os raios solares, e geotropismo caracterizado pelo crescimento dos vegetais em relação a inclinação topográfica. Entretanto, há casos em que a mudança está diretamente ligada a podas radiculares e podas de copas incorretas, ou ainda à falta da mesma, portanto influenciando no equilíbrio dos vegetais, entortando-os de acordo com a gravida exercida no indivíduo.

Figura 7 – Frequência relativa em relação à inclinação do fuste e possível interferência.

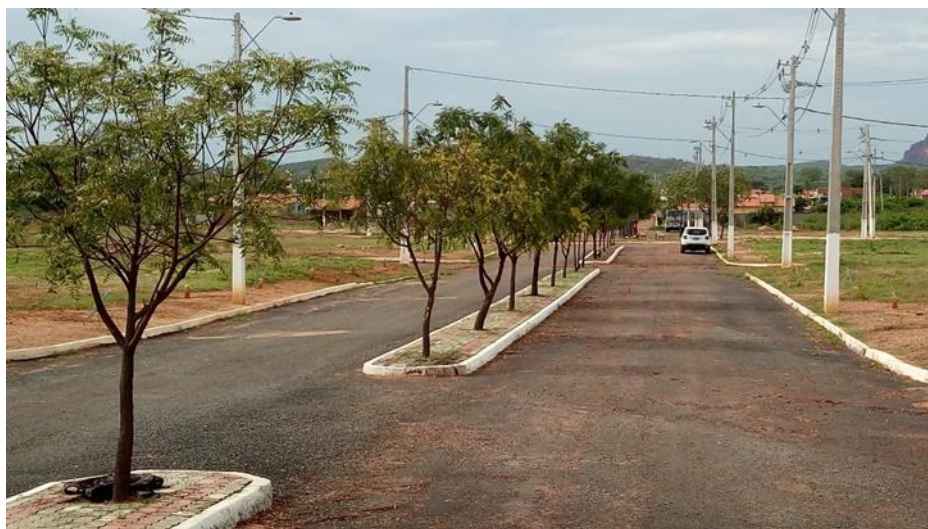
Atualmente, os vegetais possuem o porte médio de 6,50 m de altura, porém não interferem na rede elétrica do local, devido estarem inseridas na área central da pista de rolamento e serem vegetais considerados “jovens” (Figura 5), sendo o porte das espécies arbóreas uma variável de grande importância para a arborização urbana (Dantas, Bezerra e Vieira, 2018). Portanto, devido ao vegetal ser de uma espécie de grande porte, em sua fase adulta poderá oferecer riscos para as redes aéreas se não houver podas constantes.

Figura 8 – Visão do canteiro central e posicionamento dos vegetais em relação as redes aéreas.
